PARTHENON

CONSTRUCTION & CONSULTANCY LTD

Remaining Works

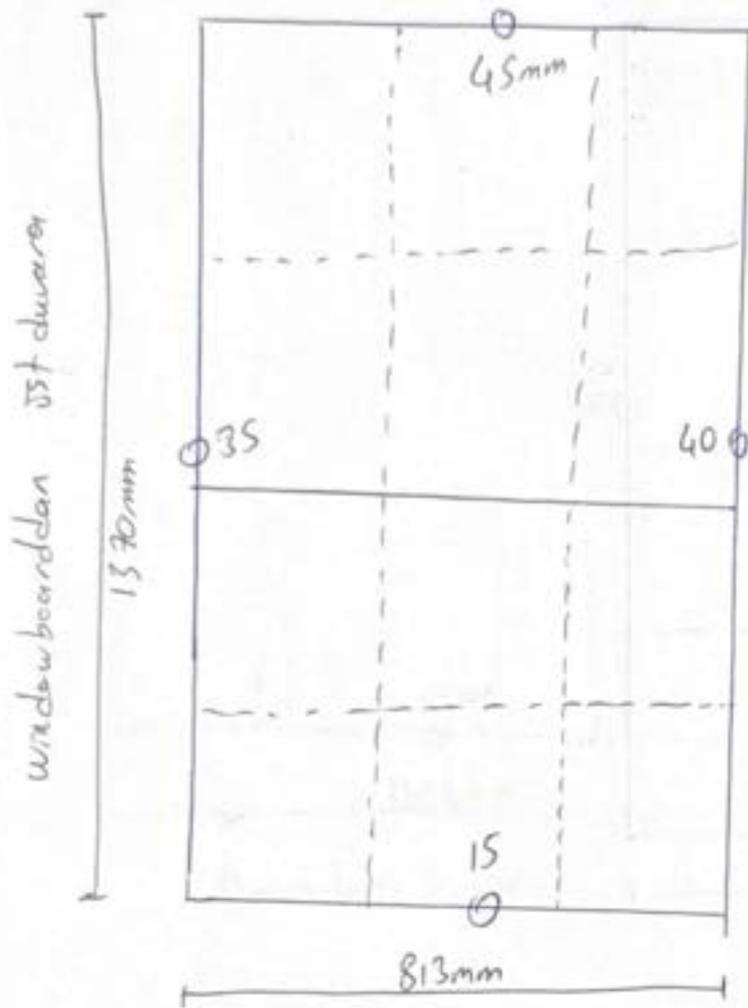
W.2.3 İki Baks. Duvarlar

Sag kasa kalınlığı: 70mm
Sol kasa kalınlığı: 70mm
Üst kasa kalınlığı: 70mm
Alt kasa kalınlığı: 65mm
Kasa derinliği: 160mm
Duvar derinliği: 360mm

Duvarda Duvara (Seramik Duvarlar)

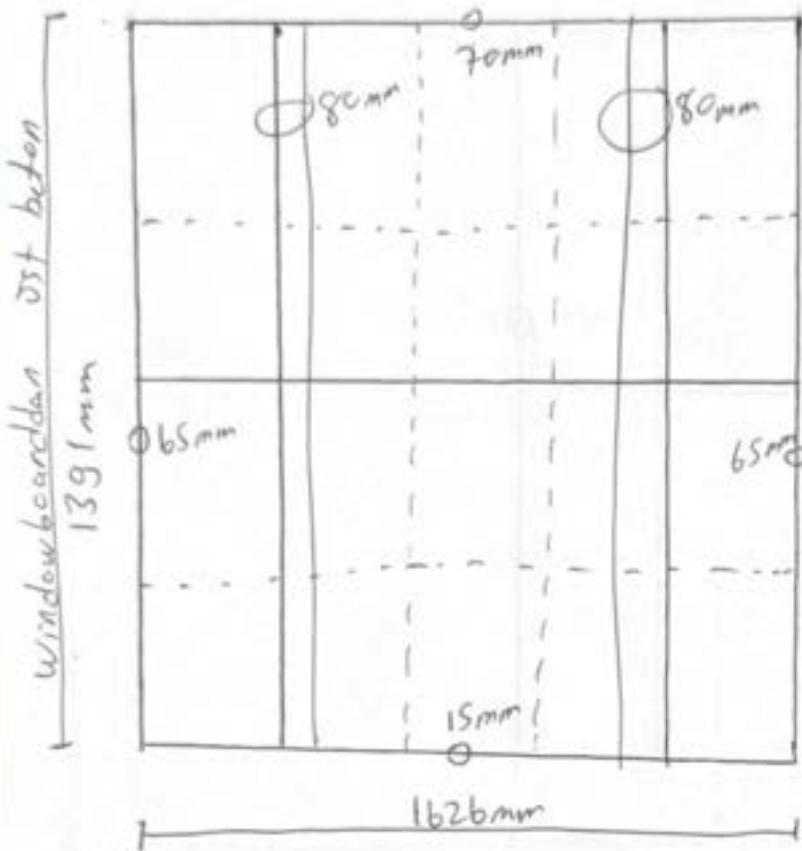
- W124 iç Bakış:

Sag kasa kalınlık: 70 mm
Sol kasa kalınlık: 70 mm
Üst kasa kalınlık: ~~70 mm~~ 70 mm
Alt kasa kalınlık: 65 mm
Kasa Derinlik: 165 mm
Duvar kalınlığı: 360 mm

Orta kayıklar 80 mm

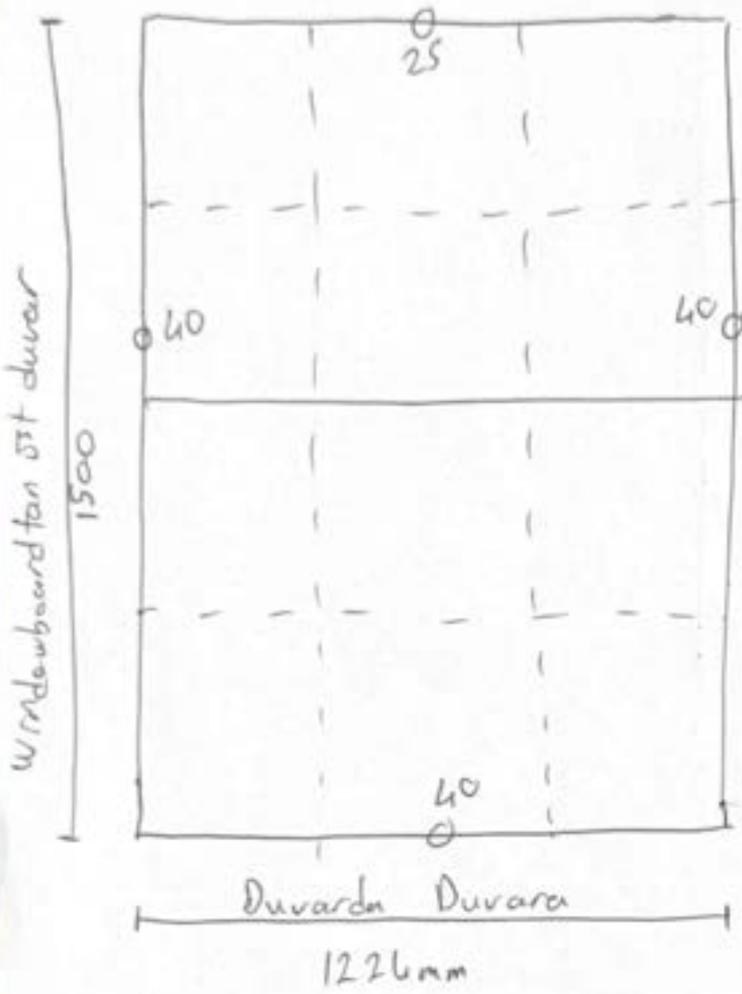
W2.5' a G305m:

Sag kasa kalınlık: ~~70~~ 72mm
Sol kasa kalınlık: 72mm
İst kasa kalınlık: 72mm
Alt kasa kalınlık: 80mm
Kasa derinlik: 80mm
Duvor kalınlığı: 150mm

Bu pencere dışı açılım casement
Sash window olacaktır.
Çatı penceresi

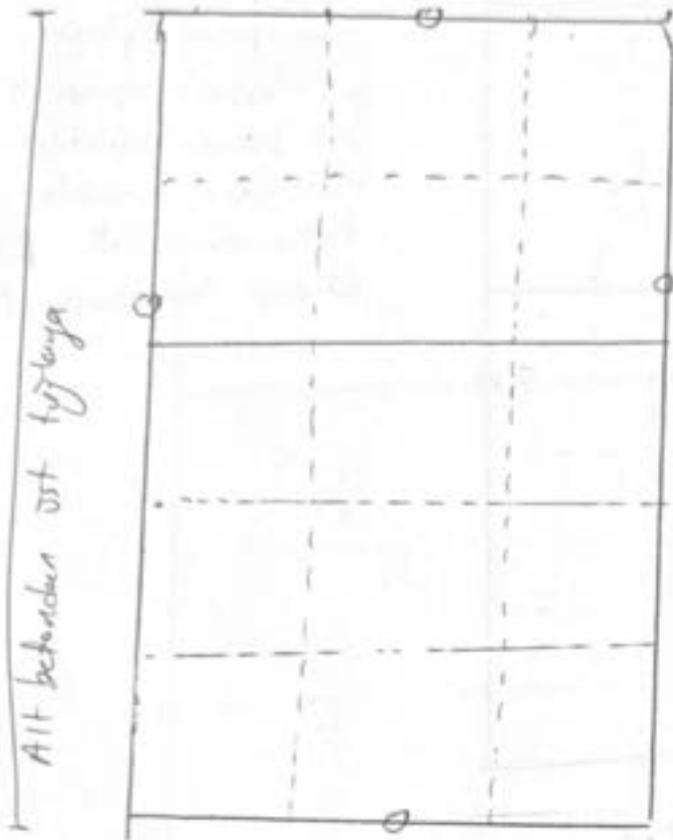
W.G.G. Du Bakı

Pencere açılmıyor.
Dış ölçüleri numune
ile aynı olabılır.

Tuğladan tuğlaya

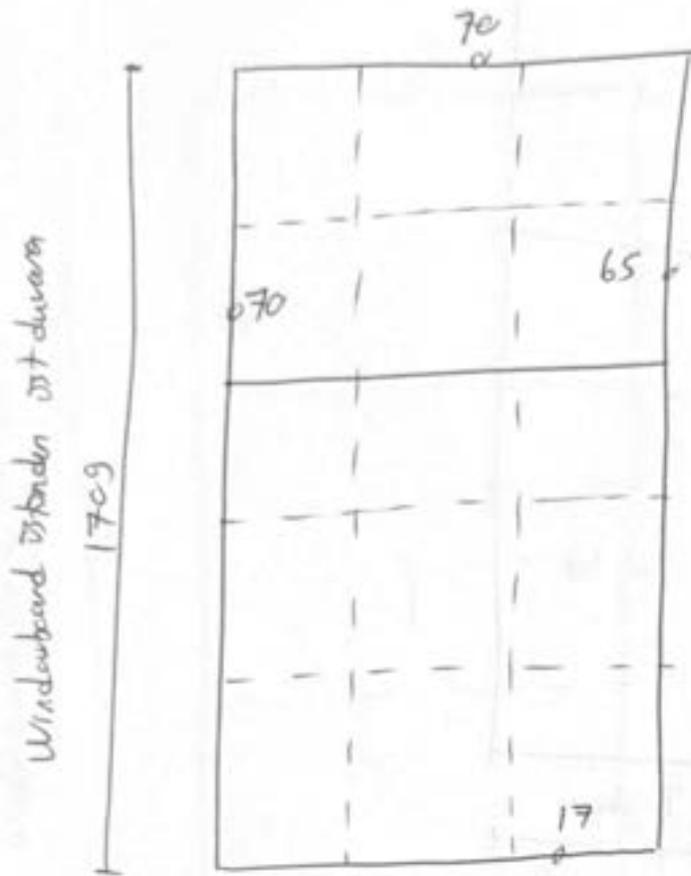
WGS İÇ BAKIŞ

Sağ kasa kalınlığı: 70
Sol kasa " : 70
Üst kasa " : 75
Alt kasa " : 65
Kasa derinliği: 155
Duvar kalınlığı: 350

Ek tahtalar (kasa etrafında) ölçüye dahil edilmeli. Bu ek tahtalar 10mm çalısma boşluđu olarak değerlendirilmeli.

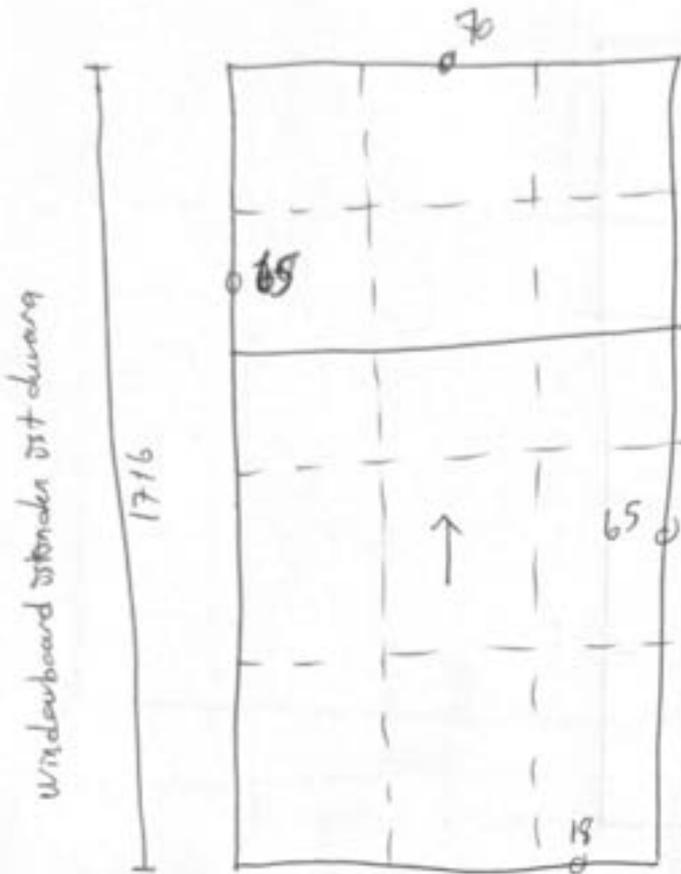
WG7 T4 Bakis

- Sıng kasa kalınlık: 70
- Sol kasa kalınlık: 70
- Üst kasa " : 75
- AH kasa " : 65
- Kasa derinlik: 155
- Duvar kalınlığı: 350

Ek faktörler (kasa etrafında) ölçüye dahil edilmedi. Bu faktörler 10mm catisma beşliğü olarak değerlendirilecek.

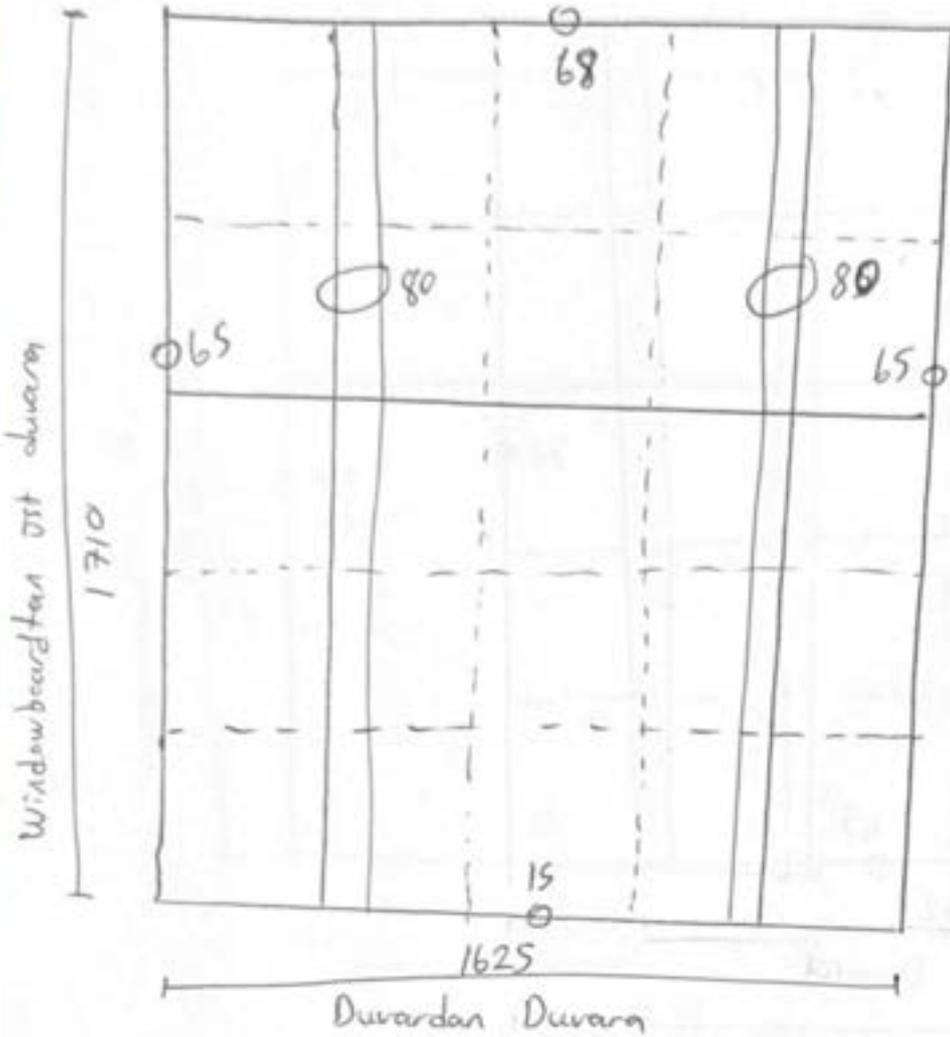
W.1.1 İG Bakışı:

- Sıy kasa kalınlığı: 70
- Sol kasa kalınlığı: 75
- Üst kasa kalınlığı: 70
- Alt kasa kalınlığı: 65
- Kasa derinliği: 160
- Duvor kalınlığı: 380

Orta kayıtlar 80mm

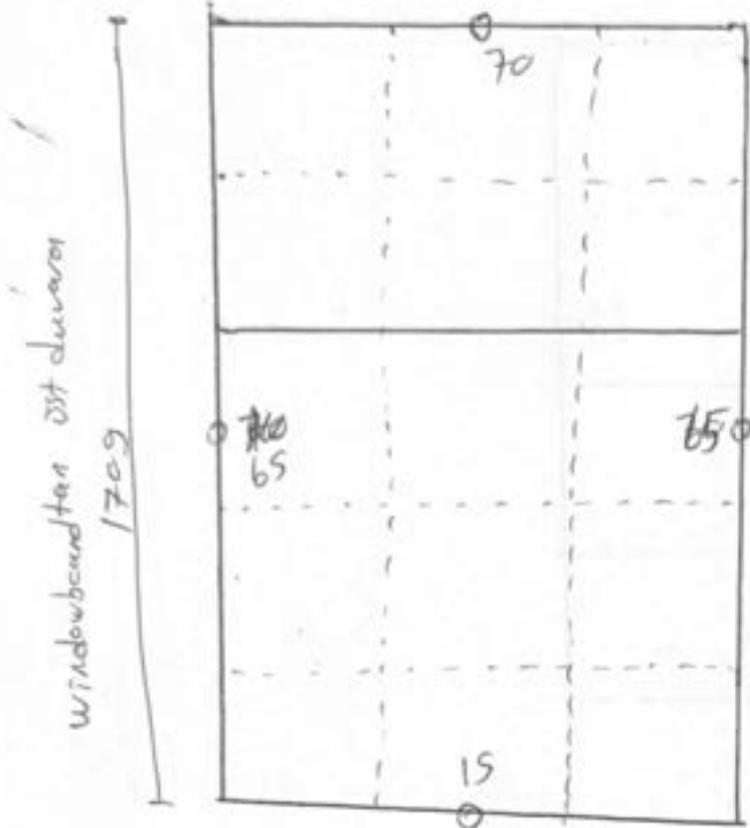
W.1.2. İca Bakıp

Sag kasa kalınlık: 70
Sol kasa kalınlık: 70
Üst kasa kalınlık: 75
Alt kasa kalınlık: 65
Kasa derinlik: 160
Duvar kalınlığı: 380

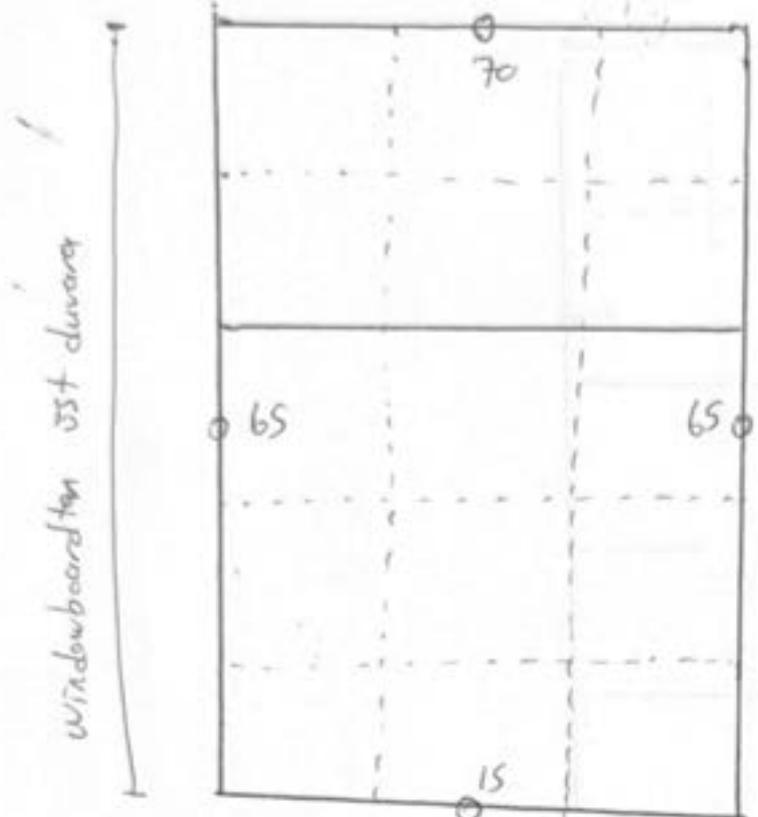
W21:3 Pa Bakıp

- Sag kasa kalınlık: 70
- Sol kasa kalınlık: 70
- Üst kasa kalınlık: 75
- Alt kasa kalınlık: 65
- Kasa derinlik: 160
- Duvar kalınlığı: 380

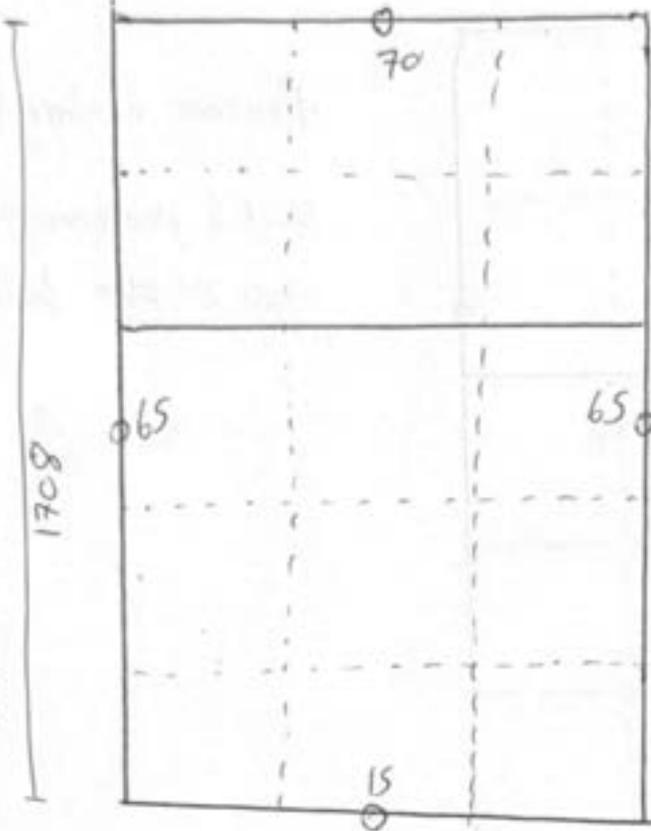
Widit Pa Bakip

Window board fan üst duvara

- Sag kasa kalınlık: 70
- Sol kasa kalınlık: 70
- Üst kasa kalınlık: 75
- Alt kasa kalınlık: 65
- Kasa derinliği: 160
- Düvar kalınlığı: 360

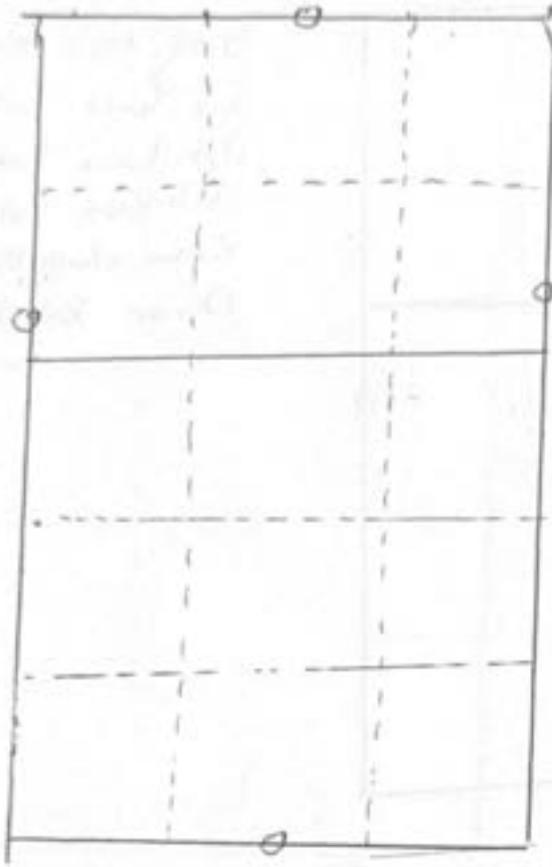
Widala Dik Bakı

Pencere açılmıyor
W.1.3. penceresiyle
aynı ölçüler kullanılabilir.

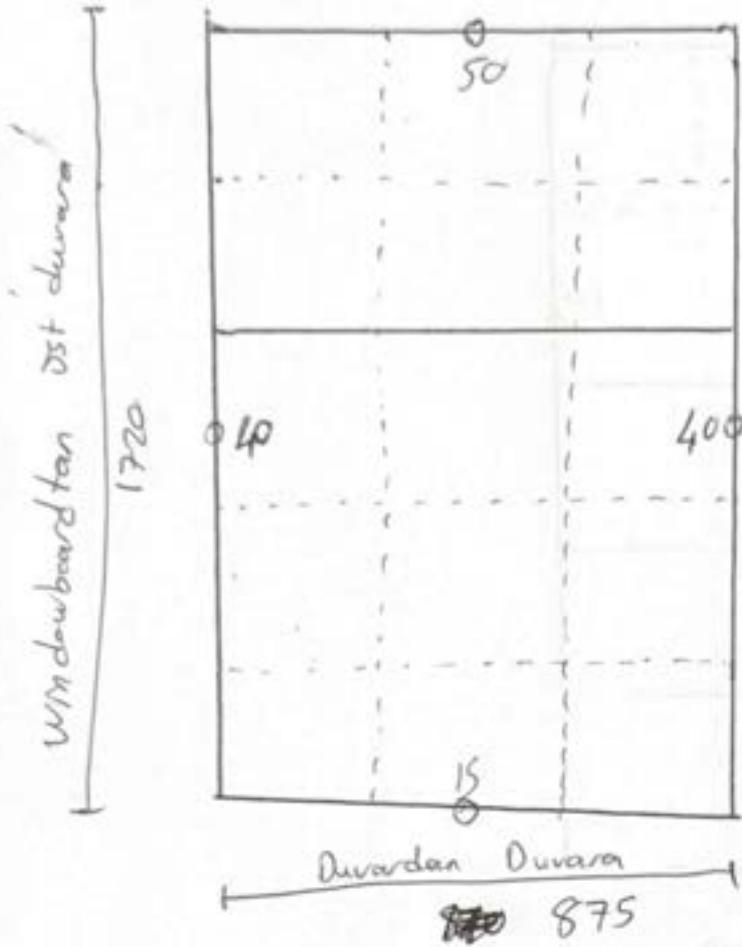
W.c. 5 Pa Bakıp

Sağ kasa kalınlık: 70
Sol kasa kalınlık: 70
Üst kasa kalınlık: 70
Alt kasa kalınlık: 65
Kasa derinlik: 160
Duvar kalınlığı: 370

Pencerenin etrafındaki sivalar sökülmiş. Gözamlükler pencere üzerindeki kalan içlerden alındı.

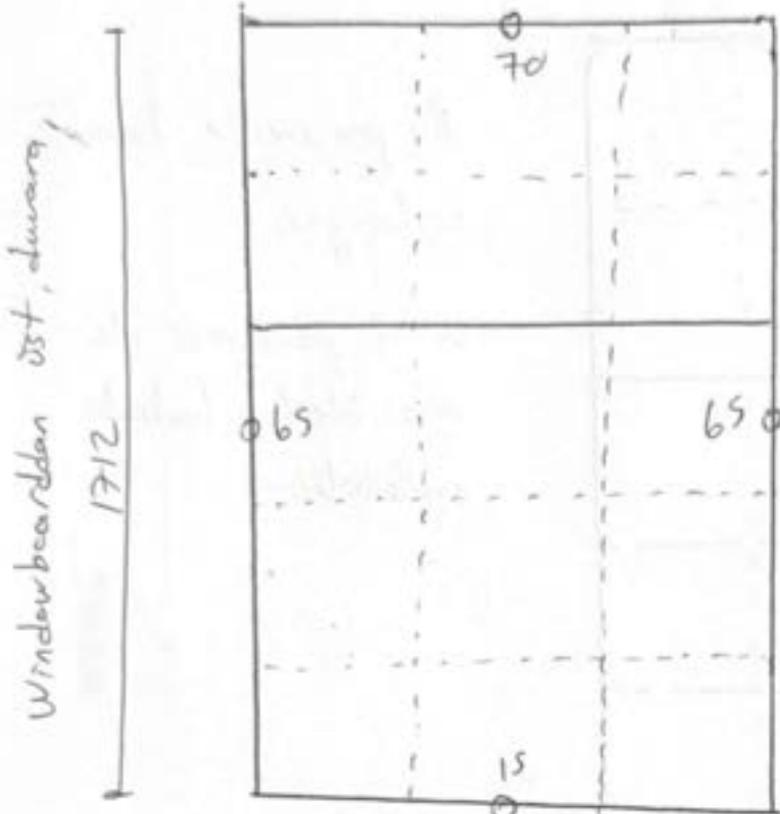
W.1.6 İç Bakış

- Sag kasa kalınlık: 70
- Sol kasa kalınlık: 70
- Üst kasa kalınlık: 75
- Alt kasa kalınlık: 65
- Kasa derinlik: 160
- Duvar kalınlığı: 360

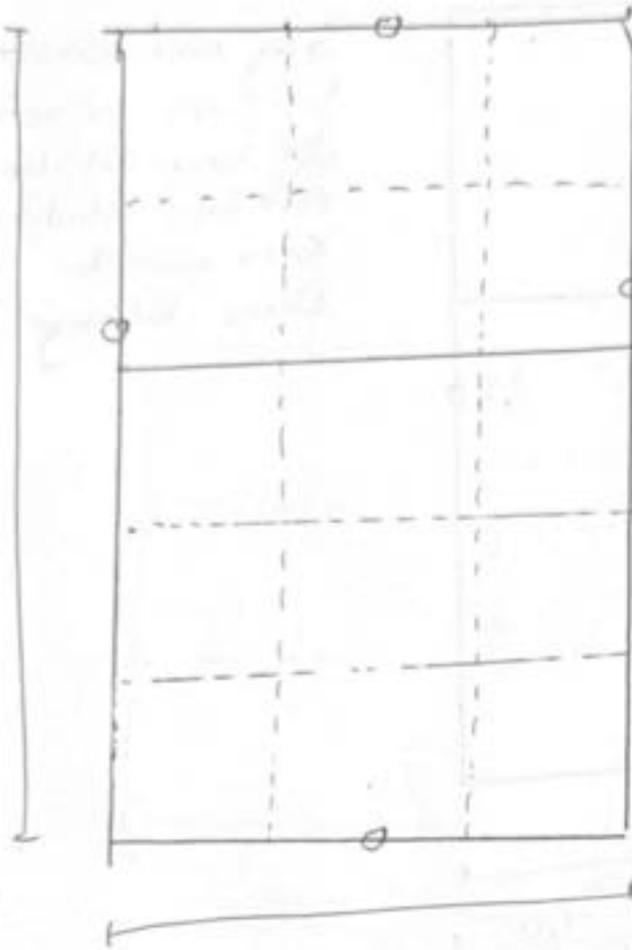
W.1.6 Dış Batı

Bu pencerenin karnadı açılmıyor.

W.1.7 penceresi ile aynı ölçüler kabul edilebilir.

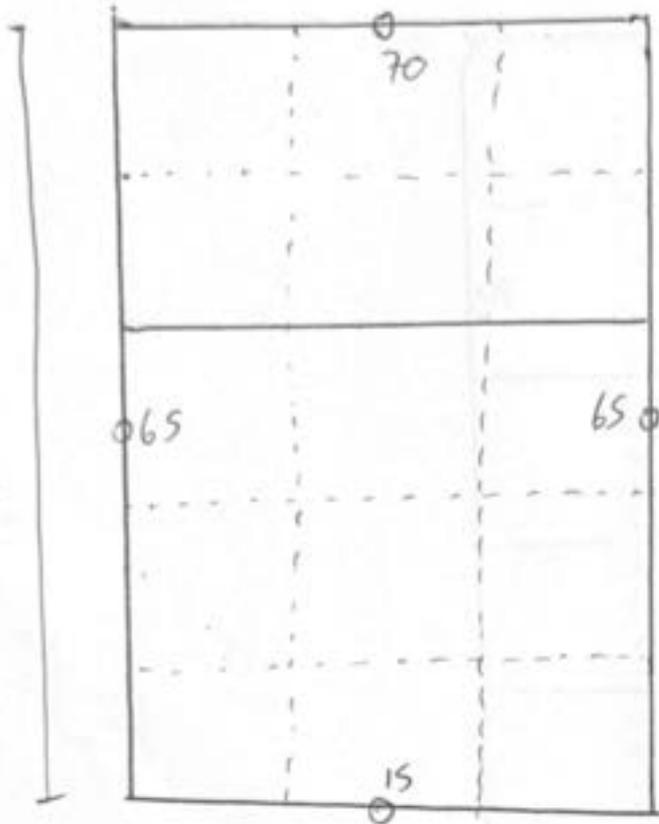
W. 1.7 Pa Bakip

Winduboard-ten ostduvar
Atışta 1708

Sag kasa kalınlık: 70
Sol kasa kalınlık: 70
Öst kasa kalınlık: 75
Alt kasa kalınlık: 65
Kasa derinlik: 160
Dıvar kalınlığı: 360

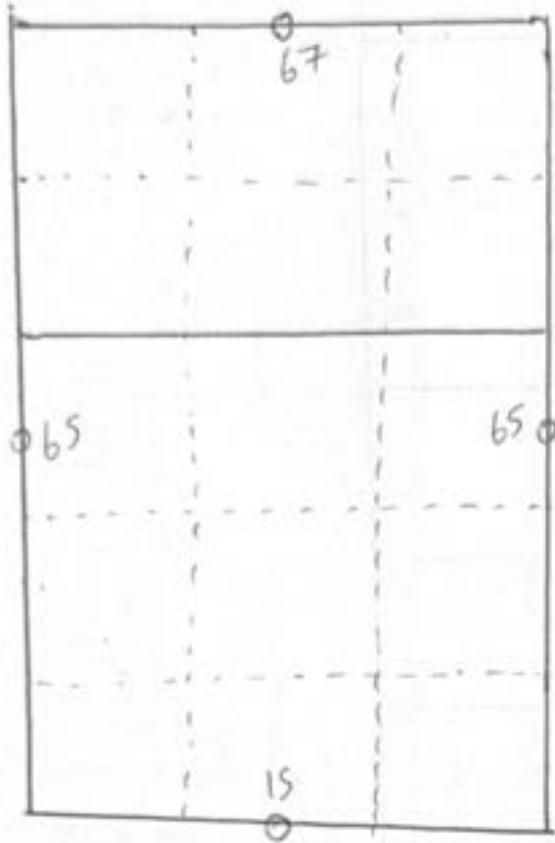
W.1.8 İç Bakış

Windowboard üstünden üst duvarcı

1705

- Sağ kasa kalınlık: 70
- Sol kasa kalınlık: 70
- Üst kasa kalınlık: 75
- Alt kasa kalınlık: 65
- Kasa derinlik: 160
- Duvar kalınlığı: 360

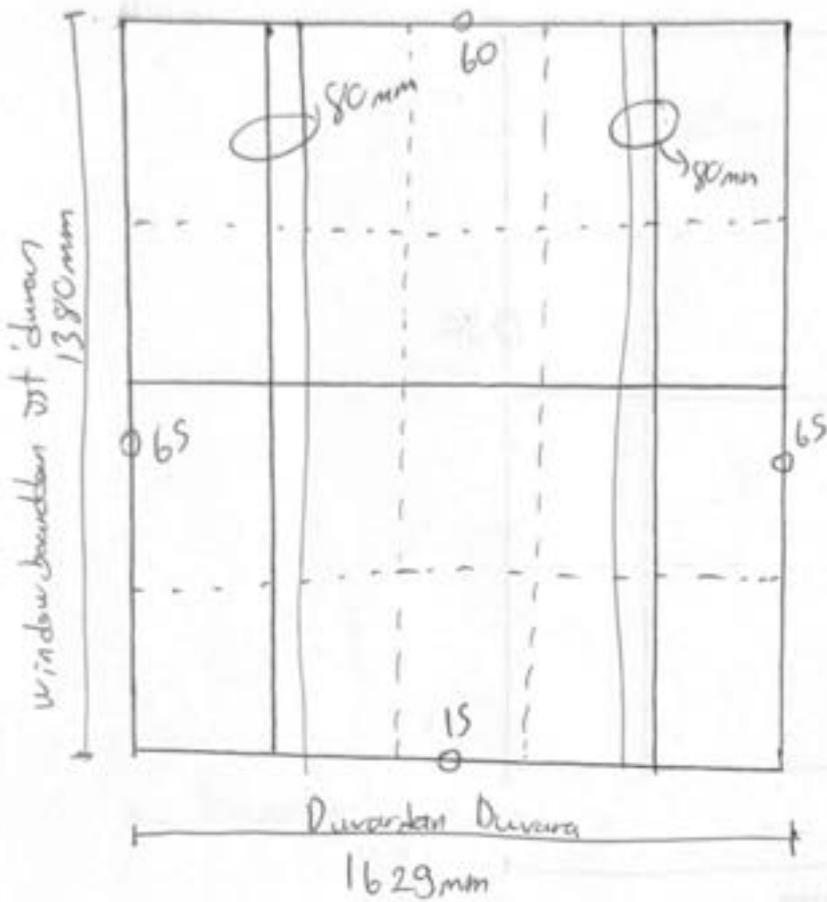
W.2.1 iç Bakış:

- Sag kase kalınlık: ~~70mm~~ ^{70mm}
- Sol kase kalınlık: ~~70mm~~ ^{70mm}
- Üst kase kalınlık: 70mm
- Alt kase kalınlık: 65mm
- Kasa Derinlik: 165mm
- Duvar kalınlığı: 360mm
- (Orta kalın kayıtlar 80mm)

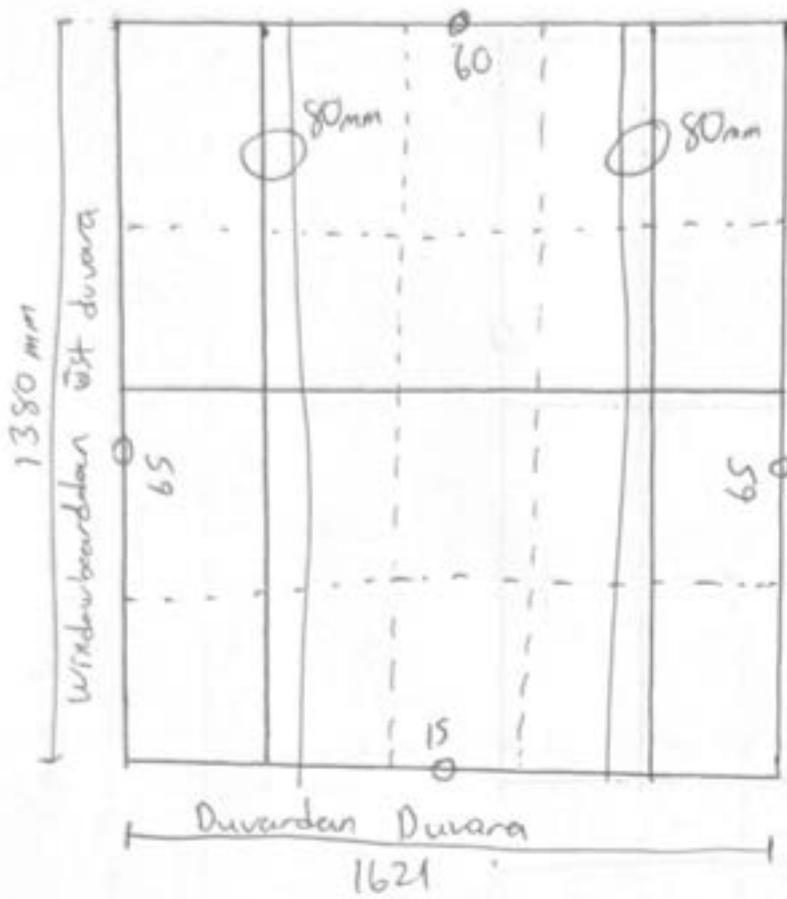
-W. 2.2 iç. Bakış:

- Sag kasa kalınlık: ~~80mm~~ 70mm
- Sol kasa kalınlık: 70mm
- Üst kasa kalınlık: 70mm
- Alt kasa kalınlık: 65mm
- Kasa Derinlik: 165mm
- Duvar kalınlığı: 360mm
- Orta kayıklar: 80mm
